Straight Joint 直的接縫

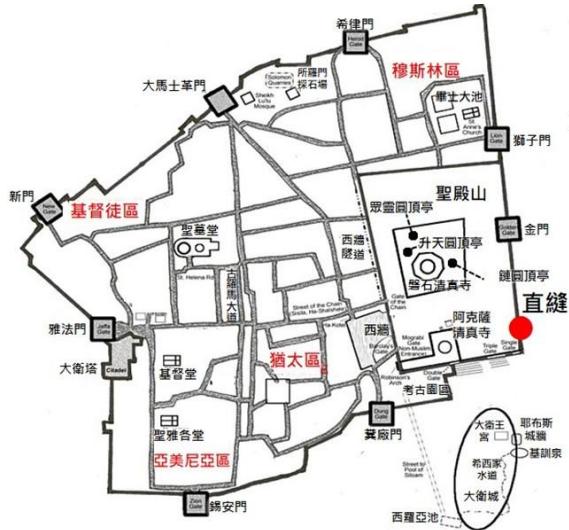
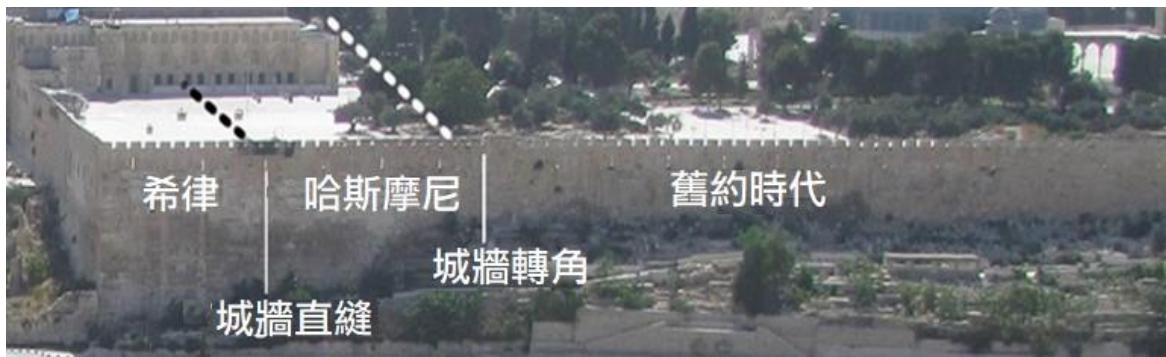
在東牆的東南末端有很明顯的地方，顯出是由哈斯摩尼王朝在所羅門的牆上所增建的，因該處的牆有輕微彎曲。而希律在哈斯摩尼王朝的牆上所增建的部分同樣地顯而易見，因為那些石塊不但沒有重疊，反而在希律的琢方石塊和哈斯摩尼的石塊對接之處有一道直線的接縫。下圖中橫穿聖殿山上面的白色虛線，指出所羅門的平台(500x500 肘)到那裡為止。

那條橫跨表面的黑色虛線，就是哈斯摩尼王朝將聖殿山向南延伸的距離。

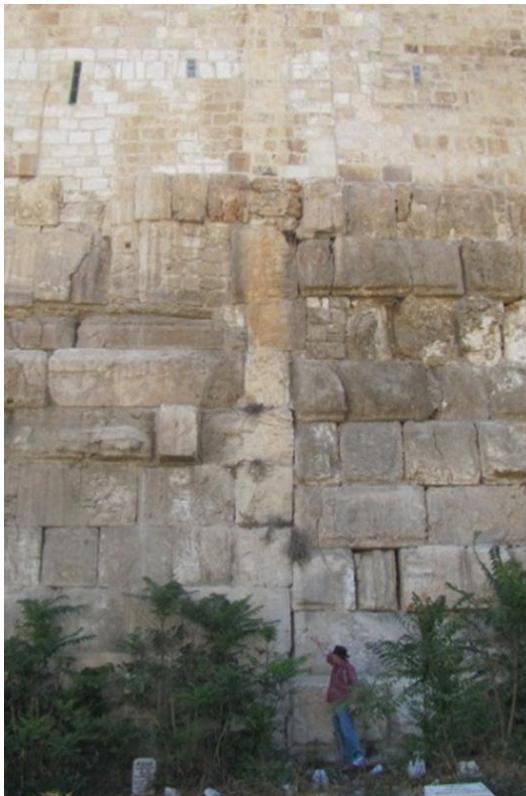
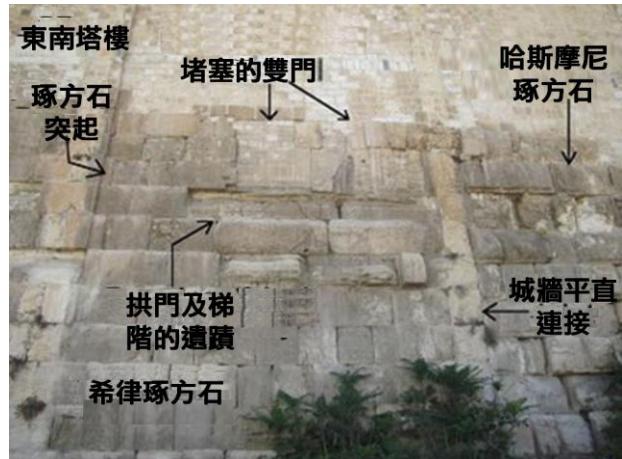
Galyn 所指的直縫是在主前 19 年希律擴建聖殿山南邊時所形成的。圖的右邊為哈斯摩尼的琢方石，可見到它的邊緣及其上粗放的凸面；左邊則是希律琢方石及其上光滑的凸面。

Galyn 指著那道直的接縫
[曾以勒譯] 136
